ARCHIVNÍ ČÍSLO MP 1/2022

# Most Na Návsí

Most (bez ev.č.) přes Smržovský potok Na Návsí v obci Smržov

## HLAVNÍ PROHLÍDKA

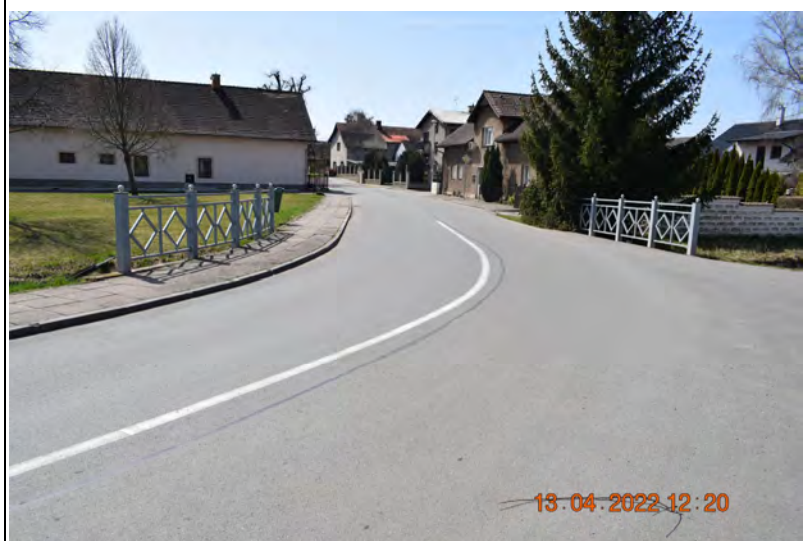
| <p>13.04.2022 12:20</p> | <p>Obr.01 Průhled osou mostu. Pohled ve směru staničení, od Návsi k sil. III/3089, přibližně od severu k jihu.</p> <p>Vlevo je strana návodní, vpravo povodní.</p> <p>Dopravní značky zatížitelnosti nejsou instalovány pro žádný směr. Tabulky s ev.č. mostu nejsou instalovány, protože most nemá ev.č.</p> <p>Most shora vyhlíží bezproblémově až na extravagantní zábradlí, které má jisté bezpečnostní nedostatky.</p> |

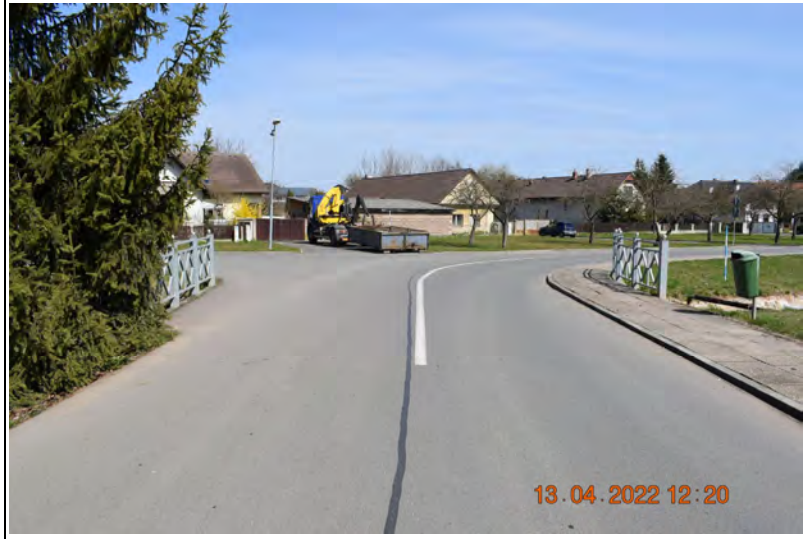
| <p>13.04.2022 12:20</p> | <p>Obr.02 Průhled osou mostu. Pohled proti směru staničení od sil. III/3089 k Návsi, přibližně od jihu k severu. Na obr. vlevo je strana povodní, vpravo návodní.</p> |

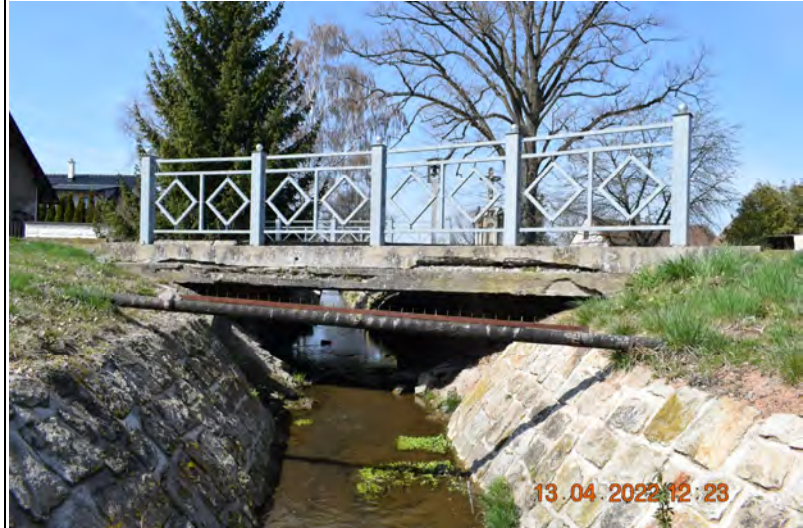
| <p>13.04.2022 12:23</p> | <p>Obr.03 Levá, návodní strana mostu. Pohled zleva doprava, po vodě.</p> <p>Dlažba strmých svahů koryta před mostem je celkově v pořádku, dno lehce zanesené splaveninami, ale téměř bez travin.</p> <p>Před návodní fasádou překračuje Smržovský potok trubka cizího zařízení a v dlažbě levobřežního svahu ústí betonová kanalizační trouba DN 500 mm.</p> <p>Okolí mostu je na návodní straně vzorně upravené udržovaným trávníkem.</p> |

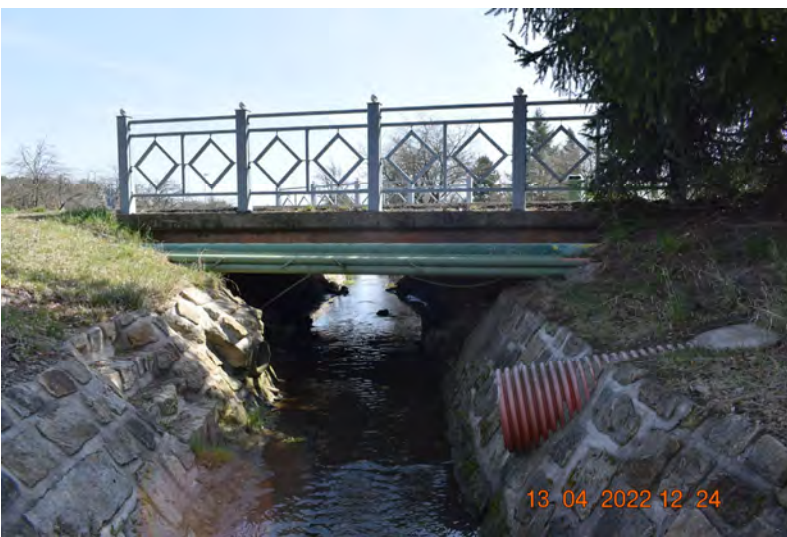
| | <p>Obr.04 Pravá, povodňová strana mostu. Pohled zprava doleva, proti vodě.</p> <p>Dlažba strmých svahů koryta za mostem je celkově v pořádku. V pravobřežní dlažbě (na obr. vlevo) je vytvořeno schodiště a v tmavším místě zaústěna betonová trouba kanalizace, v levobřežní dlažbě oranžová kanalizace.</p> <p>Při povodňové fasádě překračuje Smržovský potok více trub cizího zařízení.</p> <p>Bezprostřední okolí mostu je na povodňové straně upravené udržovaným trávníkem, ale jehličnan při povodňovém křídle 2. podpěry obtěžuje konec pravostranného zábradlí a zmenšuje volnou šířku mostu.</p> |

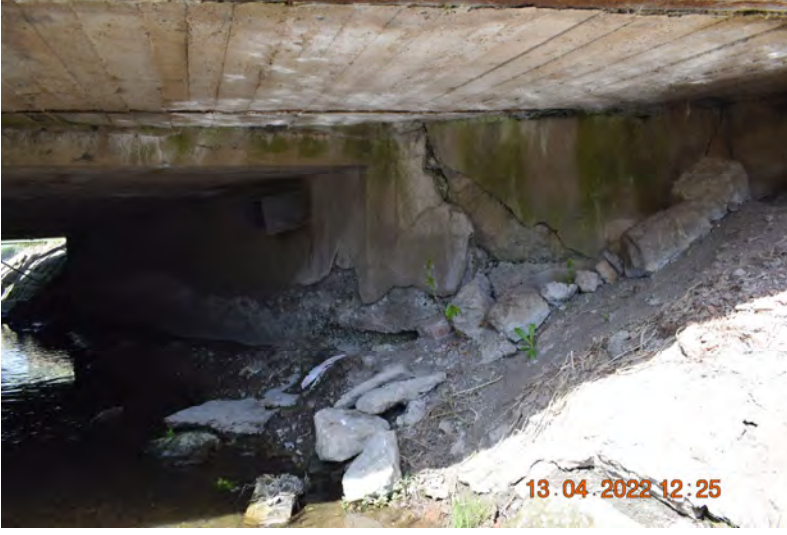
| | <p>Obr.05 První, pravobřežní opěra a její návodní rozšíření. Pohled zleva doprava, po vodě a proti směru staničení.</p> <p>Původní opěra i její rozšíření jsou provlhlé a jejich zdivo z prostého betonu povrchově větrá.</p> <p>Dlažba Smržovského potoka neprobíhá pod mostem souvisle, svahy pod rozšířením jsou dlážděny starší rozpadlou dlažbou, svah před původní opěrou je tvořen nedlážděnou naplaveninou.</p> |

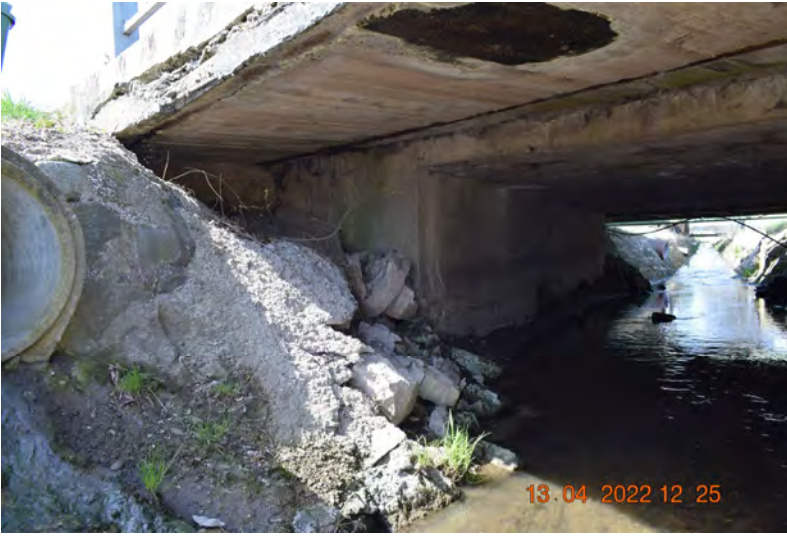
| | <p>Obr.06 Druhá, levobřežní opěra a její návodní rozšíření. Pohled ve směru staničení a zleva doprava, po vodě.</p> <p>Původní opěra i její rozšíření jsou provlhlé a jejich zdivo z prostého betonu povrchově větrá. Původní opěra navíc pode mletá místy až do hloubky 400 mm.</p> <p>Dlažba Smržovského potoka neprobíhá pod mostem souvisle, svahy pod rozšířením jsou dlážděny starší rozpadlou dlažbou, svah před původní opěrou je tvořen nedlážděnou naplaveninou.</p> |

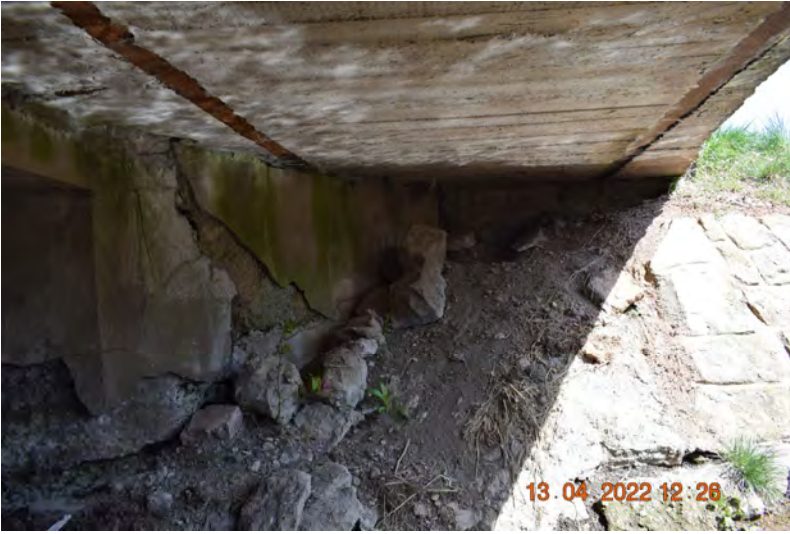
| | <p>Obr.07 Návodní rozšíření první, pravobřežní opěry. Pohled proti směru staničení.</p> <p>Šikmé návodní křídlo původní, 1. opěry poškozené trhlinou bylo doplněné na jejím konci krátkou opěrrou. Křídlo i rozšíření jsou provlhlé a jejich zdivo z prostého betonu povrchově větrá.</p> <p>Dlažba Smržovského potoka neprobíhá pod mostem souvisle, svahy pod rozšířením jsou dlážděny starší rozpadlou dlažbou.</p> |

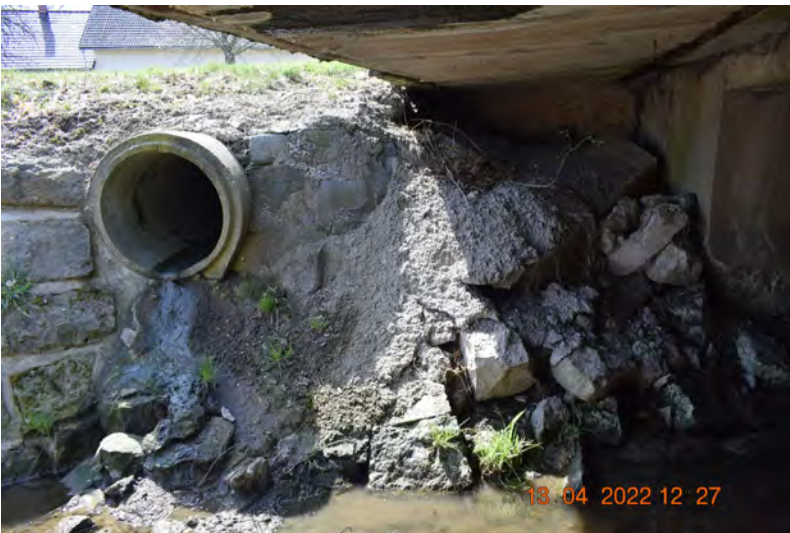
| | <p>Obr.08 Návodní rozšíření druhé, levobřežní opěry. Pohled ve směru staničení.</p> <p>Rovnoběžné návodní křídlo původní, 2. opěry bylo doplněné na jejím konci krátkou opěrrou. Křídlo i rozšíření jsou provlhlé a jejich zdivo z prostého betonu povrchově větrá.</p> <p>Dlažba Smržovského potoka neprobíhá pod mostem souvisle, svahy pod rozšířením jsou dlážděny starší rozpadlou dlažbou.</p> <p>Vlevo, na konci dlažby, zaústění betonové kanalizační trouby DN 500 mm.</p> |

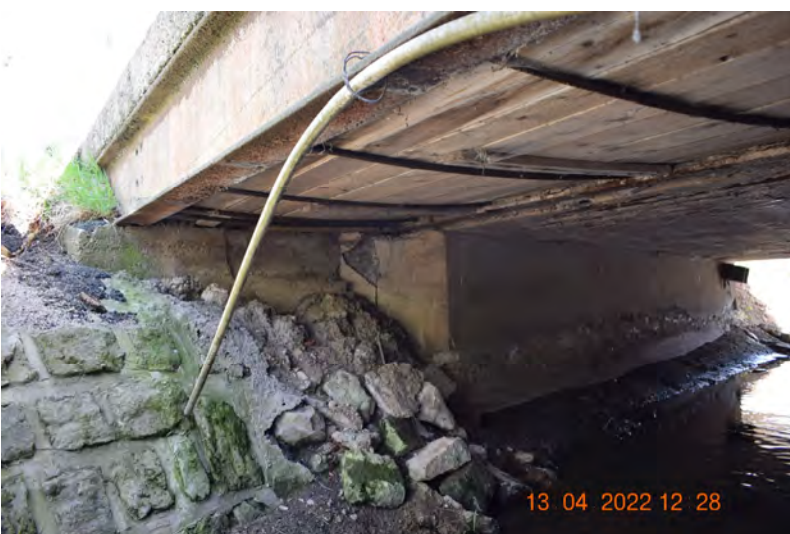
| | <p>Obr.09 První, pravobřežní opěra a její povodní rozšíření. Pohled proti směru staničení a zprava doleva, proti vodě.</p> <p>Původní opěra i její rozšíření jsou provlhlé a jejich zdivo z prostého betonu povrchově větrá.</p> <p>Dlažba Smržovského potoka neprobíhá pod mostem souvisle, svahy pod rozšířením jsou dlážděny starší rozpadlou dlažbou, svah před původní opěrrou je tvořen nedlážděnou naplaveninou,</p> <p>Vlevo nefunkční kabel cizího zařízení.</p> |

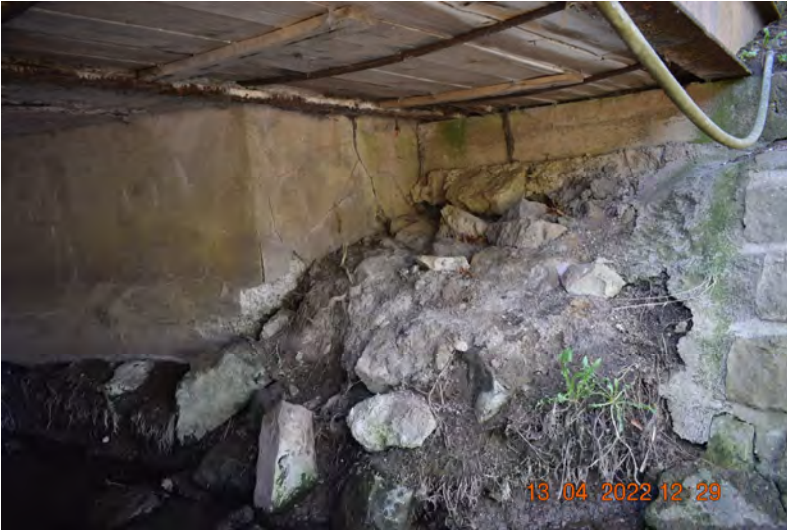
| | <p>Obr.10 Druhá, levobřežní opěra a její povodní rozšíření. Pohled zprava doleva, proti vodě a ve směru staničení.</p> <p>Původní opěra i její rozšíření jsou provlhlé a jejich zdivo z prostého betonu povrchově větrá. Původní opěra podemleta místy až do hloubky 400 mm.</p> <p>Dlažba Smržovského potoka neprobíhá pod mostem souvisle, svahy pod rozšířením jsou dlážděny starší rozpadlou dlažbou, svah před původní opěrou je tvořen nedlážděnou naplaveninou.</p> <p>Nahoře nefunkční kabel cizího zařízení.</p> |

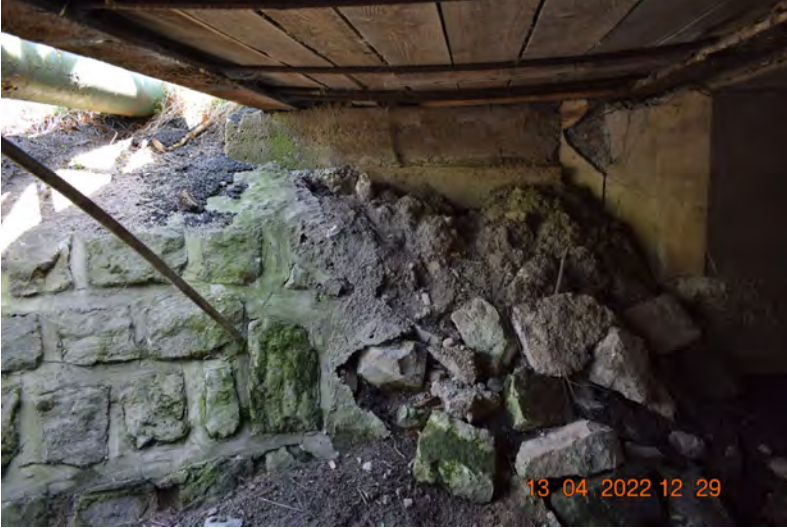
| | <p>Obr.11 Povodní rozšíření první, pravobřežní opěry. Pohled proti směru staničení.</p> <p>Šikmé povodní křídlo původní 1. opěry poškozené trhlinou bylo doplněné na jejím konci krátkou opěrou. Křídlo i rozšíření jsou provlhlé a jejich zdivo z prostého betonu hloubkově větrá.</p> <p>Dlažba Smržovského potoka neprobíhá pod mostem souvisle, svahy pod rozšířením jsou dlážděny starší rozpadlou dlažbou.</p> |

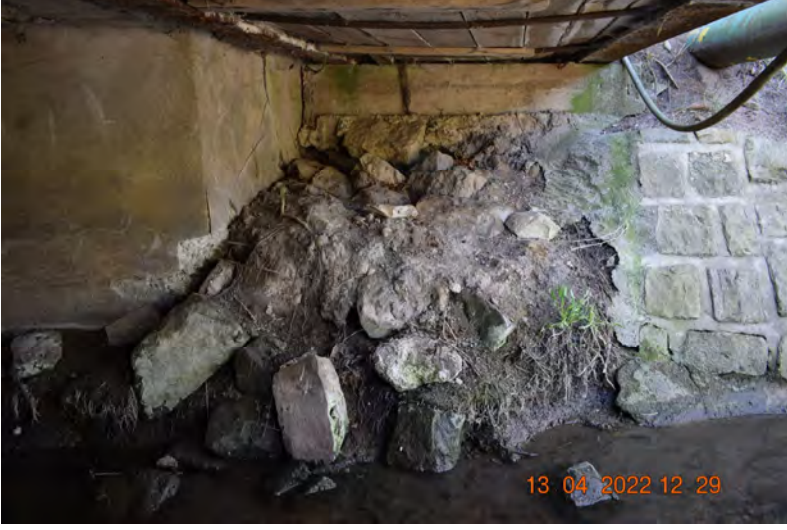
| | <p>Obr.12 Povodní rozšíření druhé, levobřežní opěry. Pohled ve směru staničení. Viz též detail na obr. 13.</p> <p>Rovnoběžné povodní křídlo původní, 2. opěry poškozené trhlinou bylo doplněné na jejím konci krátkou opěrou. Křídlo i rozšíření jsou provlhlé a jejich zdivo z prostého betonu povrchově větrá.</p> <p>Dlažba Smržovského potoka neprobíhá pod mostem souvisle, svahy pod rozšířením jsou dlážděny starší rozpadlou dlažbou.</p> <p>Vpravo nahoře trouba cizího zařízení a nefunkční kabel.</p> |

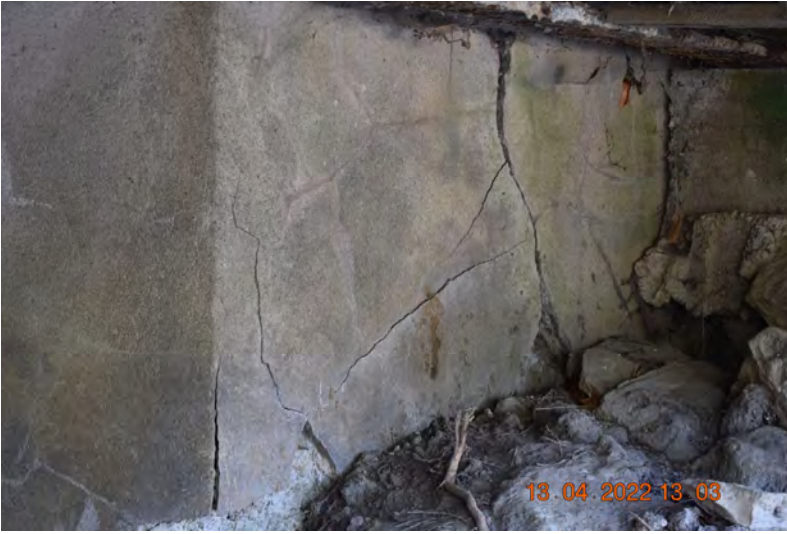
| | <p>Obr.13 Detail poškození povodního křídla a část rozšíření druhé podpěry, levobřežní opěry (celkově na obr. 12). Pohled zprava doleva, proti vodě a ve směru staničení.</p> <p>Šikmé povodní křídlo původní opěry je poškozené svislou trhlinou a povodní rozšíření 2. podpěry odtržením od křídla. Křídlo i rozšíření jsou provlhlé (zelené mikroorganismy) a jejich zdivo z prostého betonu povrchově větrá.</p> |

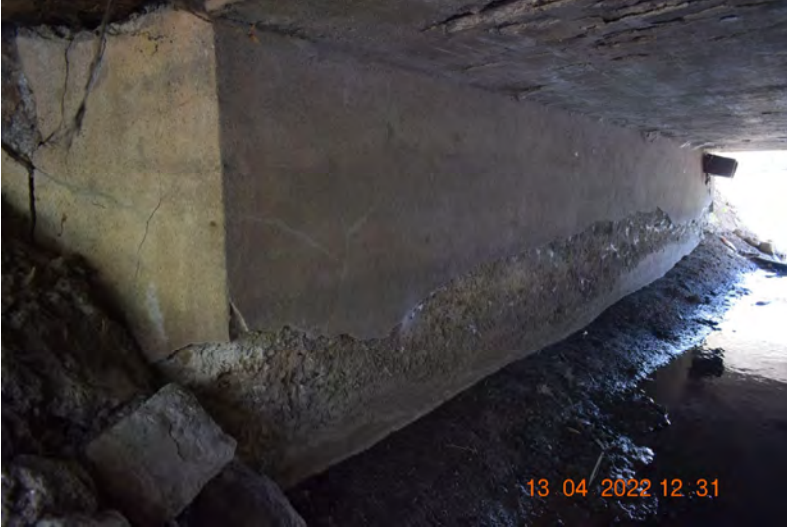
| | <p>Obr.14 Střední část první podpěry, pravobřežní opěry (celkově na obr.09). Pohled protisměru staničení a zprava doleva, proti vodě.</p> <p>Opěra není podemletá nebo jen nepatrně, je provlhlá a v úrovni častého střídání hladin v klimaticky nepříznivých obdobích roku zatím povrchově větrá.</p> <p>Na její stěně při návodním konci umístěna rozpadající se ptačí budka.</p> <p>Splaveniny podél opěry jsou bahnité, pravidelné.</p> |

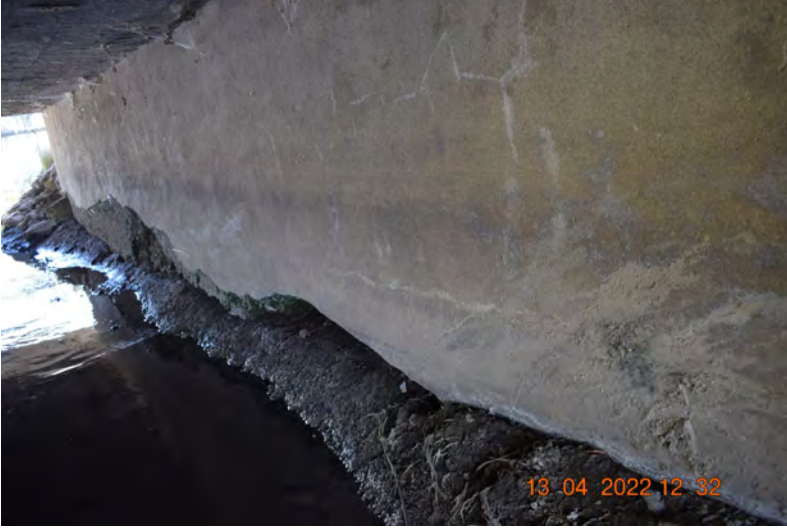
| | <p>Obr.15 Druhá podpěra (levobřežní opěra) s detailem střední části. Pohled zprava doleva a ve směru staničení.</p> <p>Opěra je provlhlá, podemletá místy do hloubky až 400 mm a v úrovni častého střídání hladin v klimaticky nepříznivých obdobích roku i jinde hloubkově větrá.</p> <p>Splaveniny podél opěry jsou bahnité, a v závislosti na podemletí opěry nepravidelné.</p> |

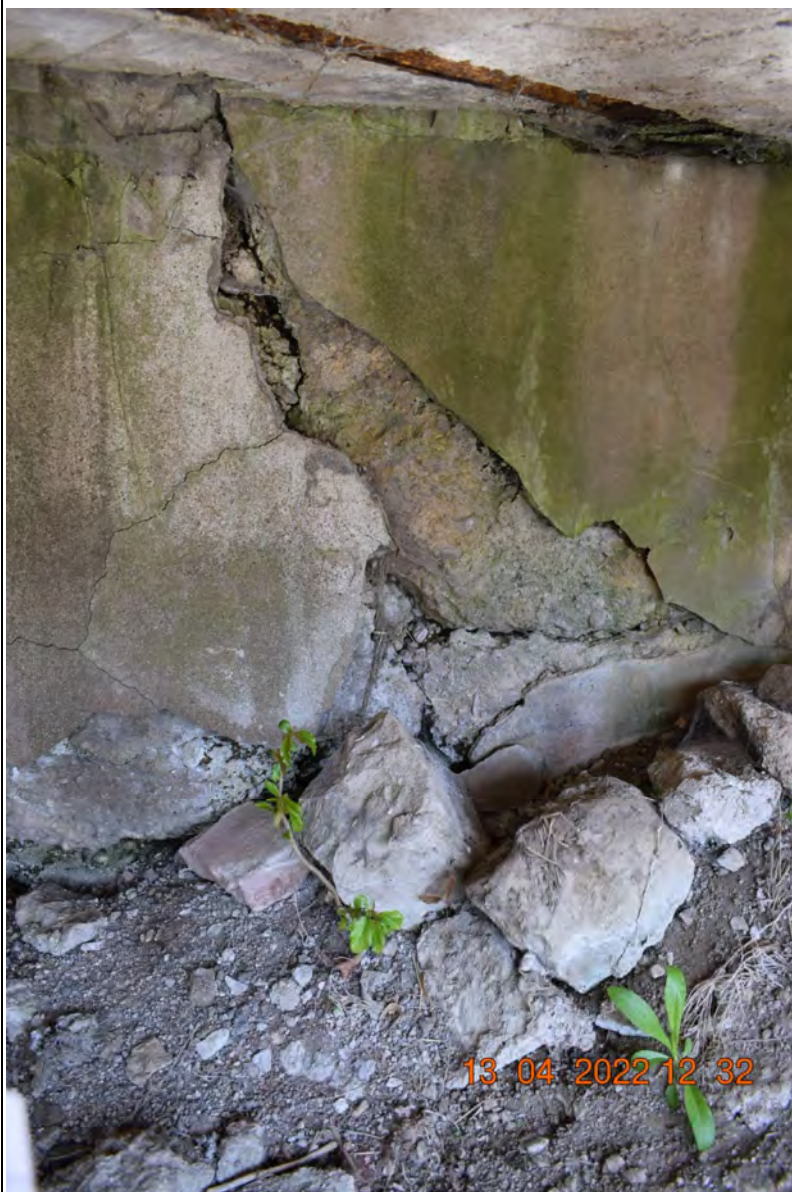
Obr.16 Detail poškození návodního křídla první podpěry, pravobřežní opěry (celkově na obr.07). Pohled zleva doprava, po vodě a proti směru staničení.

Šikmé návodní křídlo původní opěry poškozené svislou trhlinou následkem vadného založení a přetížením okolí při rozšiřování mostu.

Křídlo i opěra návodního rozšíření jsou provlhlé (zelené mikroorganismy) a jejich zdivo z prostého betonu povrchově větrá a omítka opadává.

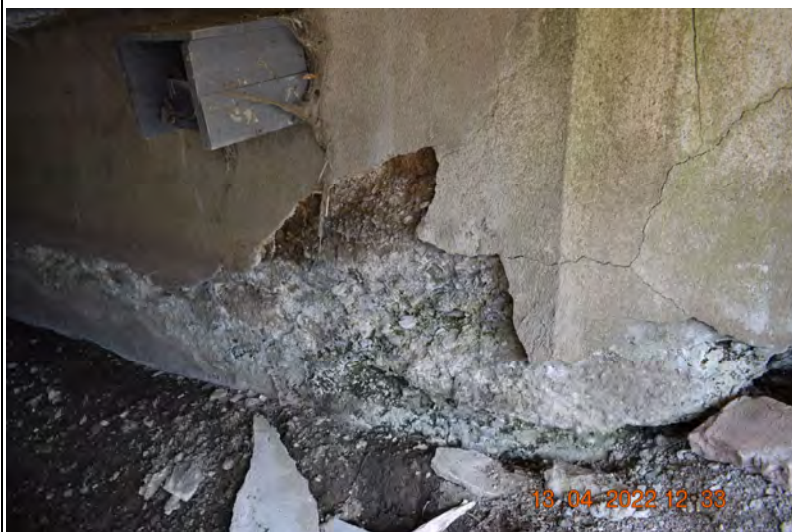
Obr.17 Detail kvality betonu a mírného podemletí návodního konce první podpěry, pravobřežní opěry po odstranění uvolněné omítky (celkově na obr.-07). Pohled proti směru staničení a dolů.

| 2.1 | Mostní podpěry | <p>Opěry jádra objektu jsou provlhlé, místy až promáčené. Obě jsou postiženy malou pevností betonu, kterou u pravobřežní zachraňuje kvalitní omítka, ale i ta, již místy opadává, viz obr. 17. Opěra levobřežní, viz obr. 15, je ve výrazně horším stavu. Je podemleta místy až do hloubky 400 mm. Její omítka je opadána do výšky kolísání vodní hladiny po celé své délce.</p> <p>Všechny 4 podpěry obou rozšíření jsou velmi nepřesně (lépe řečeno ledabyle) bedněny i vybetonovány. Jejich zdivo je, stejně jako křídla původního objektu, poškozené trhlinami, nebo alespoň odtržením od křídel původního objektu. To může ale svědčit i „jen“ o vadném založení.</p> |

Omítka opěry je uvolněna a pod ní rozpadající se prostý beton původní opěry poškozený trhlinami.

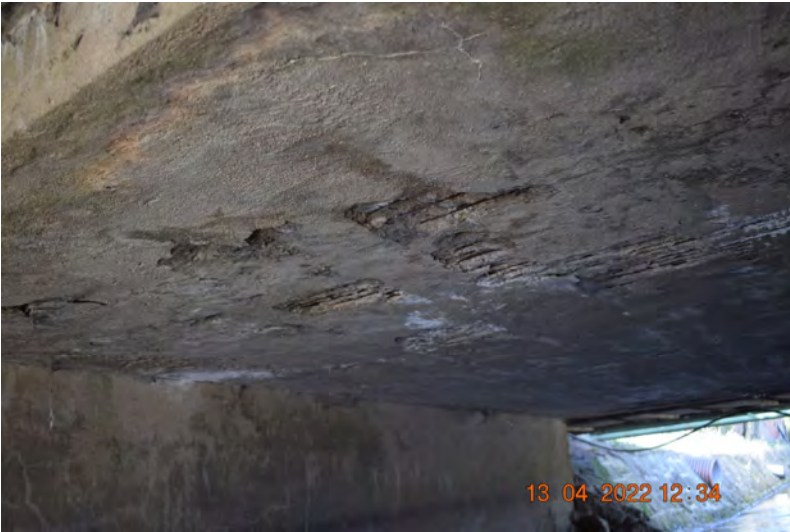
| 3.1 | NK původní | <p>Původní vodorovná NK tvořená deskovou mostovkou je z betonu nízké pevnosti, malých tloušťek krycích vrstev výztužných vložek a/nebo obojího. Pasivační vlastnosti povrchu betonu v řadě míst, viz obr. 18 až 24, poklesly již pod úroveň pH 9,2/9,5 do hloubek, ve kterých ukrytá betonářská výztuž a umožnili její masivní korozi. Oslabení vložek v místech zachycených na obrázcích zatím nedosahuje 15 %, ale ovlivňuje již zatížitelnost. Trhliny v betonu nebyly zatím pozorovány ani příčné ani podélné. Oproti minulé HPM došlo k odpadu krycí vrstvy na větší ploše podhledu NK.</p> <p>NK dále trpí průsaky, i když tyto byly v době prohlídky pozorovány jen nepřímo na základě inkrustací usazených na jejím podhledu.</p> |

| <p>13 04 2022 12:34</p> | <p>Obr.18 Podhled NK původního mostu za vtokem do objektu. Pohled od OP1 ve směru staničení a doprava, po vodě a vzhůru.</p> <p>Vpravo je výtok z objektu.</p> <p>Cementový beton velmi malé pevnosti ztratil svoje pasivační vlastnosti a umožnil betonářské výztuži korozi. Vznik zplodin koroze pak odtrhává krycí vrstvy betonu.</p> <p>Hydroizolace není funkční. V řadě míst prosakuje voda na podhled a vyplavuje z betonu vápenité složky tmele (bílé inkrustace).</p> <p>Od minulé HPM, resp. MPM došlo k dalšímu odtržení krycí vrstvy.</p> |

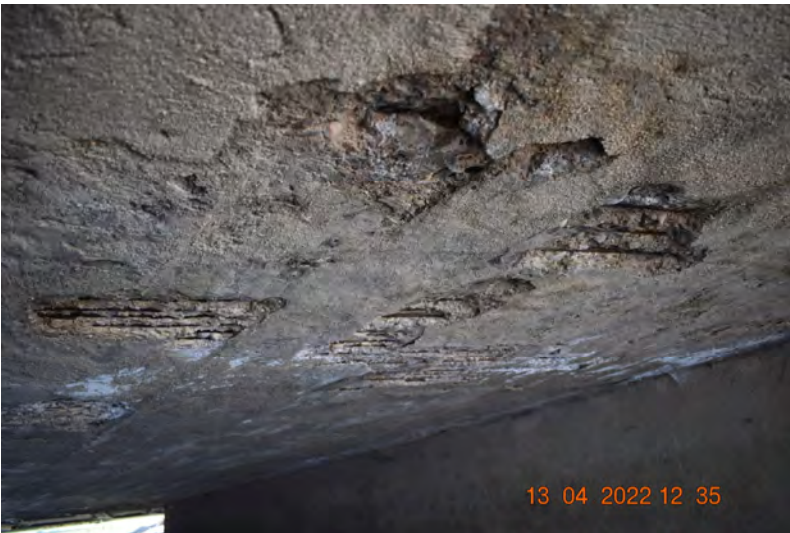
| <p>13 04 2022 12:35</p> | <p>Obr.19 Podhled NK původního mostu za vtokem do objektu. Pohled od OP2 po vodě, doprava, proti směru staničení a vzhůru.</p> <p>V pozadí dole OP1.</p> <p>Cementový beton velmi malé pevnosti ztratil svoje pasivační vlastnosti a umožnil betonářské výztuži korozi. Vznik zplodin koroze pak odtrhává krycí vrstvy betonu.</p> <p>Hydroizolace není funkční. V řadě míst prosakuje voda na podhled a vyplavuje z betonu vápenité složky tmele (bílé inkrustace).</p> |

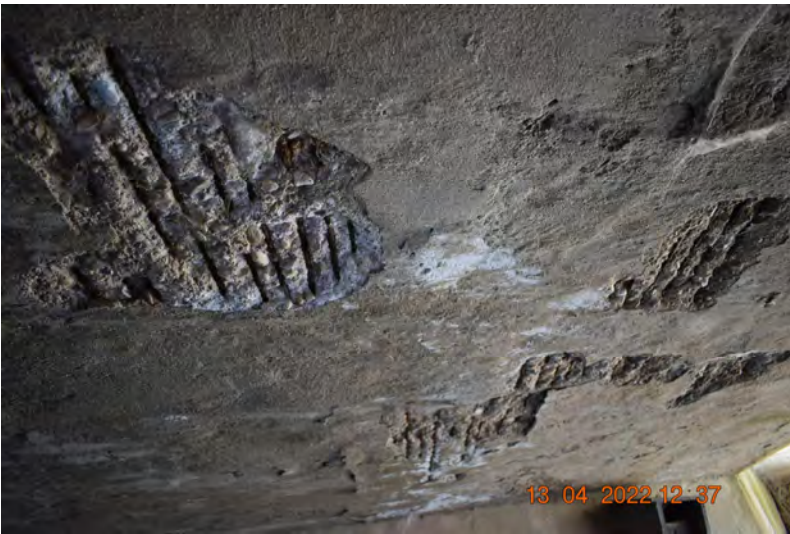
| <p>13 04 2022 12:37</p> | <p>Obr.20 Podhled NK původního mostu asi 2,50 m za vtokem do objektu. Pohled od OP2 proti směru staničení, doprava, proti vodě a vzhůru.</p> <p>Dole v pozadí OP1,</p> <p>Cementový beton velmi malé pevnosti ztratil svoje pasivační vlastnosti a umožnil betonářské výztuži korozi. Vznik zplodin koroze pak odtrhává krycí vrstvy betonu.</p> <p>Hydroizolace není funkční. V řadě míst prosakuje voda na podhled a vyplavuje z betonu vápenité složky tmele (bílé inkrustace).</p> |

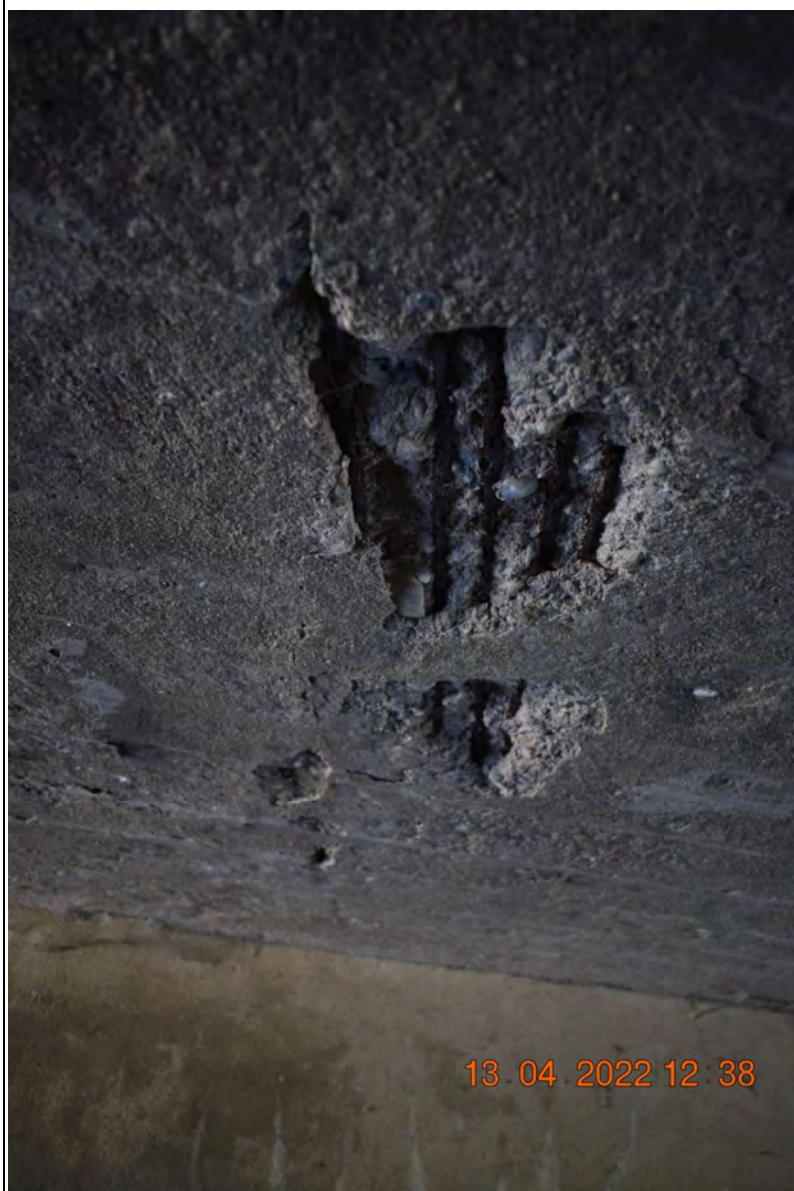
Obr.21 Podhled NK původního mostu přibližně v polovině její šířky pohled proti směru staničení a vzhůru.

Cementový beton velmi malé pevnosti ztratil svoje pasivační vlastnosti a umožnil betonářské výztuži korozi. Vznik zplodin koroze pak odtrhává krycí vrstvy betonu.

Hydroizolace není funkční. V řadě míst prosakuje voda na podhled, zde bez inkrustací.

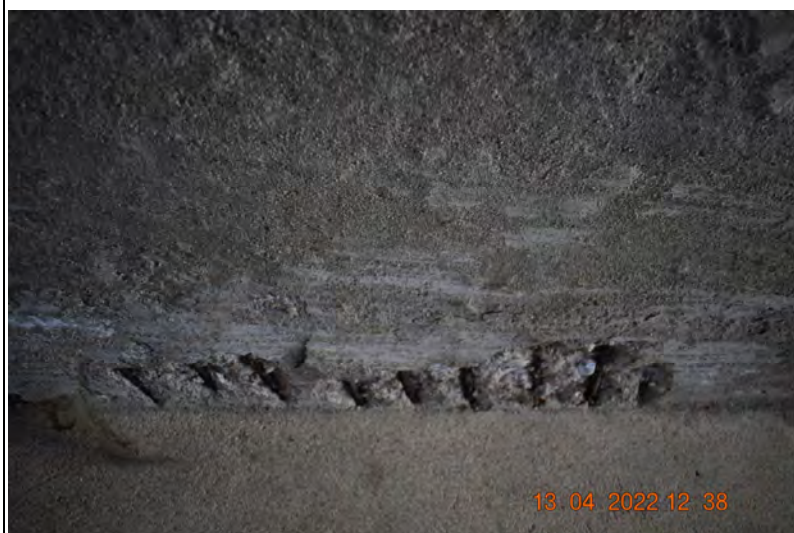
Obr.22 Detail uložení NK na střední části OP1. Pohled od OP2 proti směru staničení a vzhůru.

Cementový beton velmi malé pevnosti ztratil svoje pasivační vlastnosti a umožnil betonářské výztuži korozi. Vznik zplodin koroze pak odtrhává krycí vrstvy betonu.

Hydroizolace není funkční. V řadě míst prosakuje voda na podhled a vyplavuje z betonu vápenité složky tmele (bílé inkrustace).

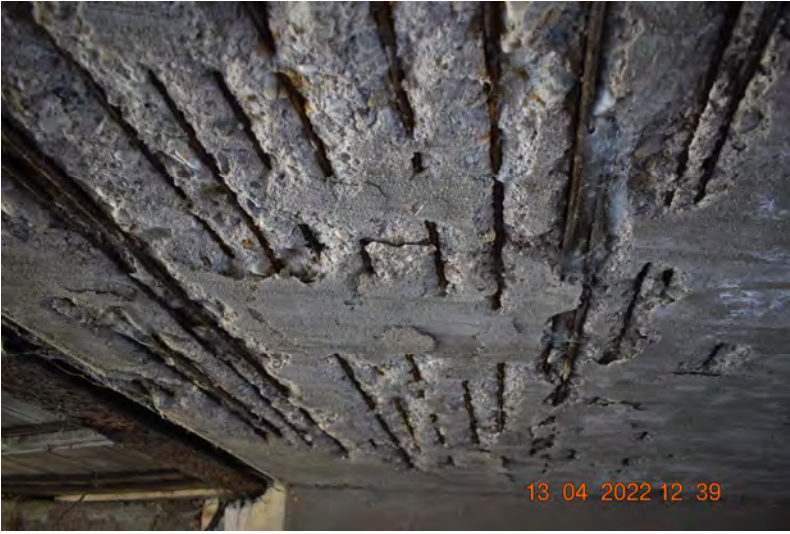
| | <p>Obr.23 Podhled NK původního mostu těsně před výtokem z objektu. Pohled od OP2 proti směru staničení a vzhůru.</p> <p>Dole v pozadí OP1.</p> <p>Cementový beton velmi malé pevnosti ztratil svoje pasivační vlastnosti a umožnil betonářské výztuži korozi. Vznik zplodin koroze pak odtrhává krycí vrstvy betonu.</p> <p>Hydroizolace není funkční. V řadě míst prosakuje voda na podhled a vyplavuje z betonu vápenité složky tmele (bílé inkrustace).</p> |

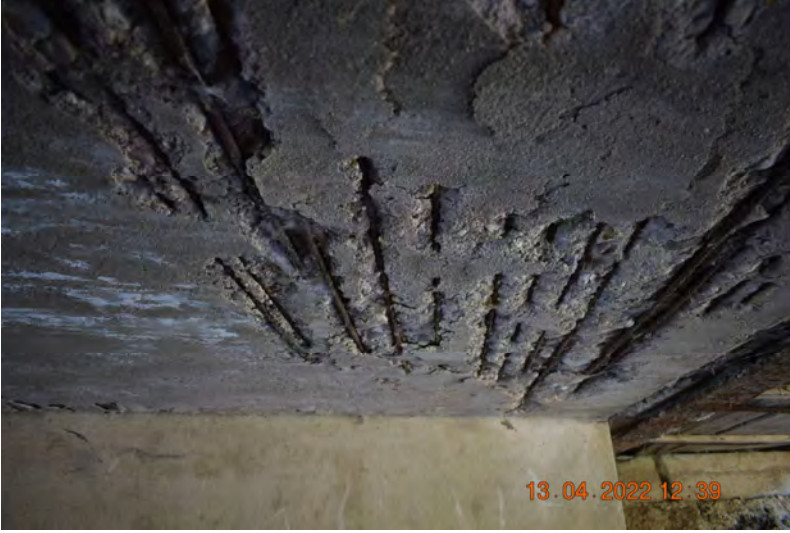
| | <p>Obr.24 Podhled NK původního mostu těsně před výtokem z objektu. Pohled od OP1 ve směru staničení a vzhůru.</p> <p>Dole v pozadí OP2.</p> <p>Cementový beton velmi malé pevnosti ztratil svoje pasivační vlastnosti a umožnil betonářské výztuži korozi. Vznik zplodin koroze pak odtrhává krycí vrstvy betonu.</p> <p>Hydroizolace není funkční. V řadě míst prosakuje voda na podhled a vyplavuje z betonu vápenité složky tmele (bílé inkrustace).</p> |

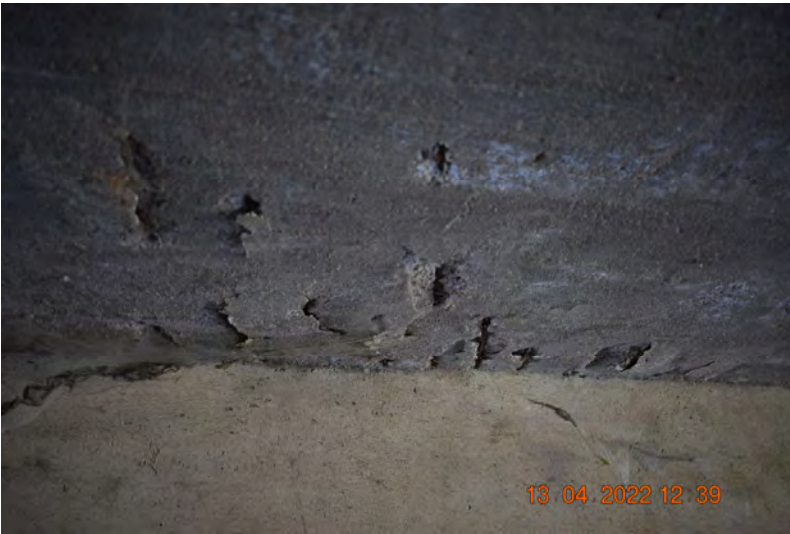
| | <p>Obr.25 Detail uložení NK na střední části OP2. Pohled od OP1 po směru staničení a vzhůru.</p> <p>Dole v pozadí OP2.</p> <p>Cementový beton velmi malé pevnosti ztratil svoje pasivační vlastnosti a umožnil betonářské výztuži korozi. Vznik zplodin koroze pak odtrhává krycí vrstvy betonu.</p> <p>Hydroizolace není funkční. V řadě míst prosakuje voda na podhled a vyplavuje z betonu vápenité složky tmele (bílé inkrustace).</p> |

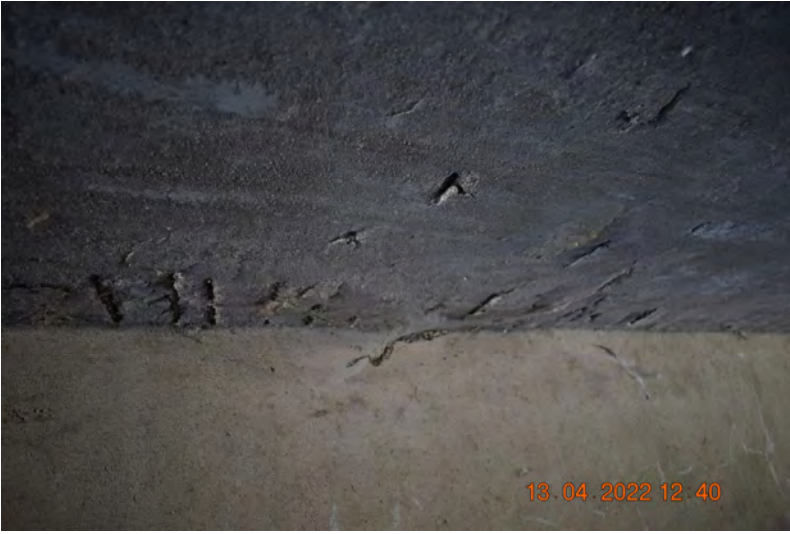
| | <p>Obr.26 Detail uložení NK na střední části OP2. Pohled od OP1 po směru staničení a vzhůru.</p> <p>Dole v pozadí OP2.</p> <p>Cementový beton velmi malé pevnosti ztratil svoje pasivační vlastnosti a umožnil betonářské výztuži korozi. Vznik zplodin koroze pak odtrhává krycí vrstvy betonu.</p> <p>Hydroizolace není funkční. V řadě míst prosakuje voda na podhled a vyplavuje z betonu vápenité složky tmele (bílé inkrustace).</p> |

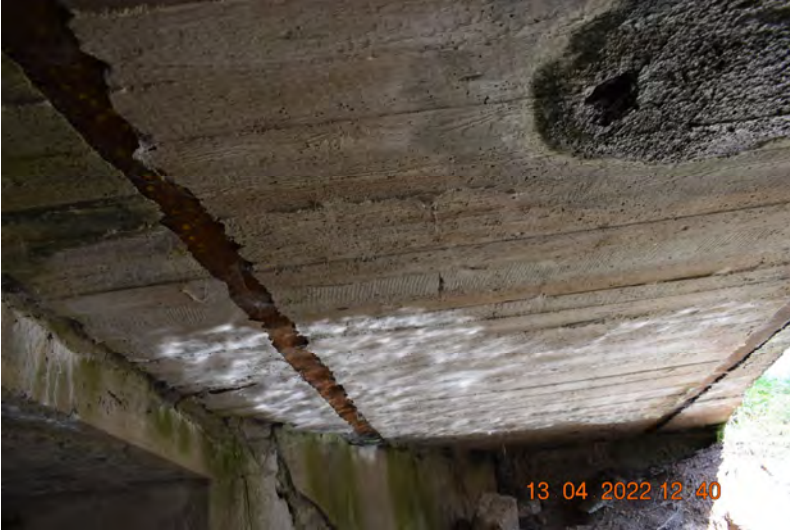
| | <p>Obr.27 Podhled první části návodního rozšíření NK. Pohled proti směru staničení a vzhůru.</p> <p>Hlavní NK tvoří ocelové válcované nosníky, mezi něž byla do bednění z příčně uloženého řeziva vybetonována ŽB monolitická deska. Bednění bylo odstraněno.</p> <p>Monolitický beton nevykazuje vysokou pevnost a deska je lehce prověšena.</p> <p>Tmavá skvrna přibližně v polovině rozpětí návodního rozšíření (na obr. nahoře) představuje pravděpodobně zatékání z bývalého odvodňovače, který byl shora zaslepen asfaltovými vrstvami při souvislé opravě komunikace, tedy při nadbytečném zesílení vozovky na mostě.</p> <p>Koroze nekonzervovaných ocelových hlavních nosníků pomalu postupuje, ale oproti minulé MPM nedošlo k výraznější změně.</p> |

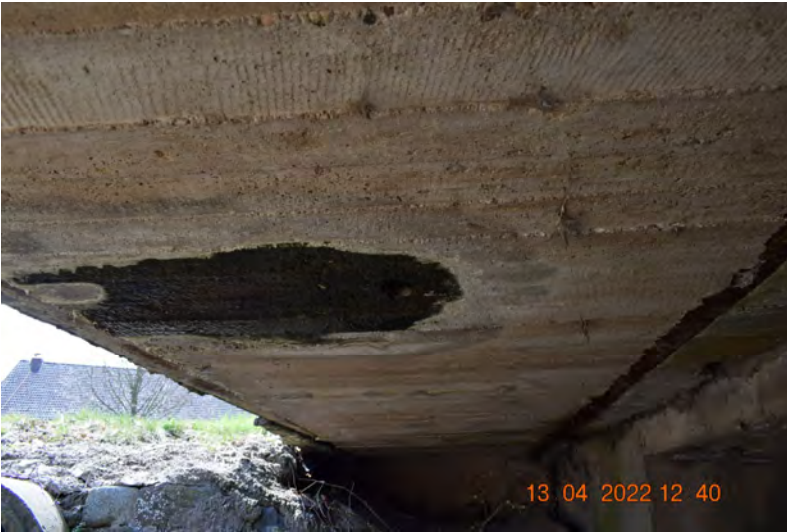
| | <p>Obr.28 Podhled druhé části návodního rozšíření NK. Pohled ve směru staničení a vzhůru.</p> <p>Hlavní NK tvoří ocelové válcované nosníky, mezi něž byla do bednění z příčně uloženého řeziva vybetonována ŽB monolitická deska. Bednění bylo odstraněno.</p> <p>Monolitický beton nevykazuje vysokou pevnost a deska je lehce prověšena.</p> <p>Tmavá skvrna přibližně v polovině rozpětí návodního rozšíření (na obr. pod jeho polovinou) představuje pravděpodobně zatékání z bývalého odvodňovače, který byl shora zaslepen asfaltovými vrstvami při souvislé opravě komunikace, tedy při nadbytečném zesílení vozovky na mostě.</p> <p>Koroze nekonzervovaných ocelových hlavních nosníků pomalu postupuje, ale oproti minulé MPM nedošlo k výraznější změně.</p> |

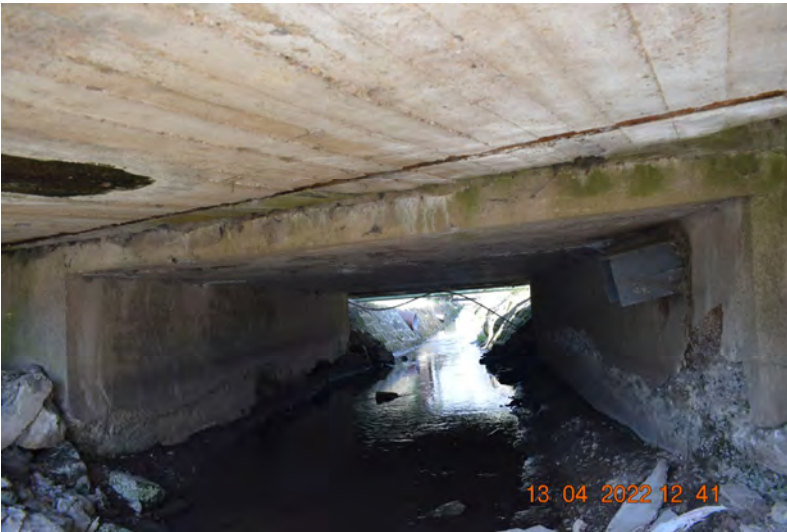
| | Hydroizolace obou rozšíření je v pořádku, vadné je propojení s hydroizolací původního mostu. Do spár mezi NK původního mostu a jejím rozšířeními silně zatéká, viz nejlépe na obr. 16 a 29, kde jsou vidět zelené, tedy živé mikroorganismy. |

| | <p>Obr.29 Vtok do původního nerozšířeného objektu, jeho návodní fasáda. Pohled ve směru staničení a zleva doprava, po vodě.</p> <p>Na obr. nahoře deska levostranného, návodního rozšíření, viz obr. 27 a 28.</p> <p>Hydroizolace NK není funkční. Do podélné spáry mezi původní NK a jejím návodním rozšířením trvale zatéká voda. Svědčí o tom vápnité inkrustace a živé (zelené) mikroorganismy na bocích původní deskové NK.</p> <p>Na blízkém nároží 1.opěry rozpad betonu.</p> |

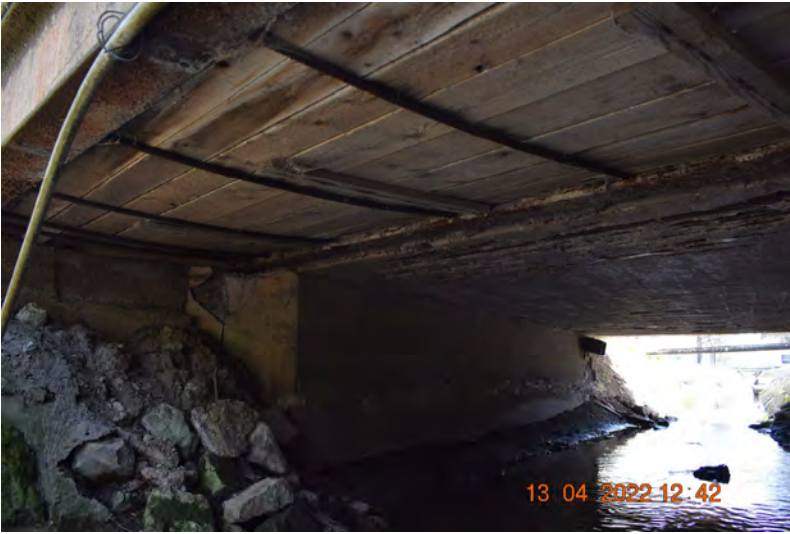
| | <p>Obr.30 Výtok z původního nerozšířeného objektu, jeho povodní fasáda. Pohled proti směru staničení a zprava doleva, proti vodě.</p> <p>Na obr. nahoře neodbedněná deska pravostranného, povodního rozšíření, viz obr. 31 a 32.</p> <p>Hydroizolace NK není funkční. Do podélné spáry mezi původní NK a jejím návodním rozšířením trvale a silně zatéká voda. Svědčí o tom větší koroze ocelového nosníku přilehlého k původnímu mostu než na návodní straně. NK pravostranného rozšíření je níž než NK rozšíření návodního.</p> |

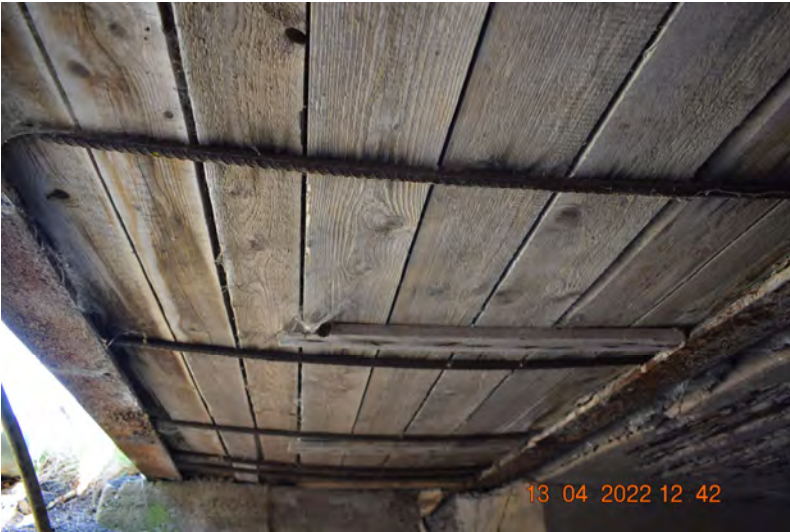
| | <p>Obr.31 Podhled první části povodního rozšíření NK. Pohled proti směru staničení a vzhůru.</p> <p>Hlavní NK tvoří ocelové válcované nosníky, mezi něž byla do bednění z podélně uloženého řeziva vybetonována ŽB monolitická deska. Bednění nebylo odstraněno.</p> <p>Deska je lehce prověšena, stav bez odbednění nelze hodnotit.</p> <p>Koroze nekonzervovaného ocelového hlavního nosníku vpravo je větší než u podobného nosníku na návodní straně.</p> |

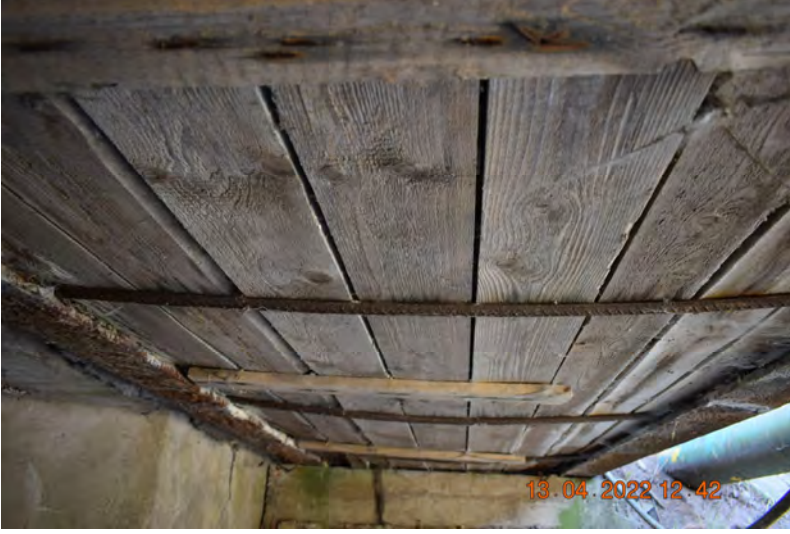
| | <p>Obr.32 Podhled druhé části povodního rozšíření NK. Pohled ve směru staničení a vzhůru.</p> <p>Hlavní NK tvoří ocelové válcované nosníky, mezi něž byla do bednění z podélně uloženého řeziva vybetonována ŽB monolitická deska. Bednění nebylo odstraněno.</p> <p>Deska je lehce prověšena, stav bez odbednění nelze hodnotit.</p> <p>Koroze nekonzervovaného ocelového hlavního nosníku vlevo je větší než u podobného nosníku na návodní straně.</p> <p>Vpravo cizí zařízení za povodní stranou.</p> |

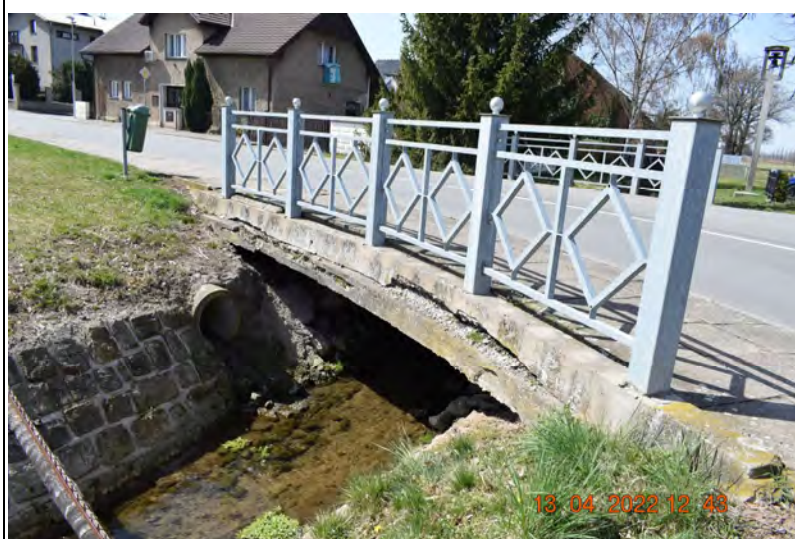
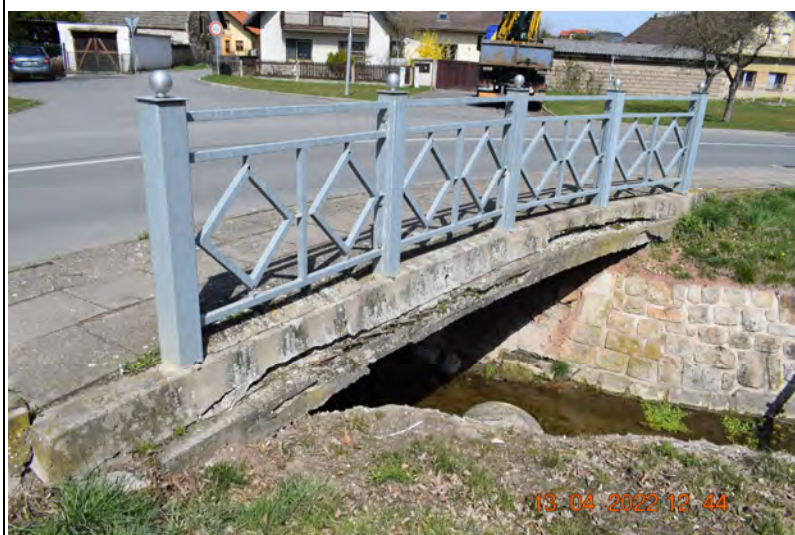
Obr.33 Levá fasáda mostu. Pohled ve směru staničení a zleva doprava, po vodě.

Následkem zatékání větrá římsa návodního rozšíření i její nadlehle zesílení provedené po nadbytečném zesílení vozovky. Je zřejmý rozvoj degradace od minulé MPM.

Extravagantní zábradlí na mostě tvořené sloupky z dutých profilů (nasazenými na zárodky v zesílení říms) vyhlíží stabilně, ale nesplňuje bezpečnostní ustanovení ČSN 73 6201 v několika bodech.

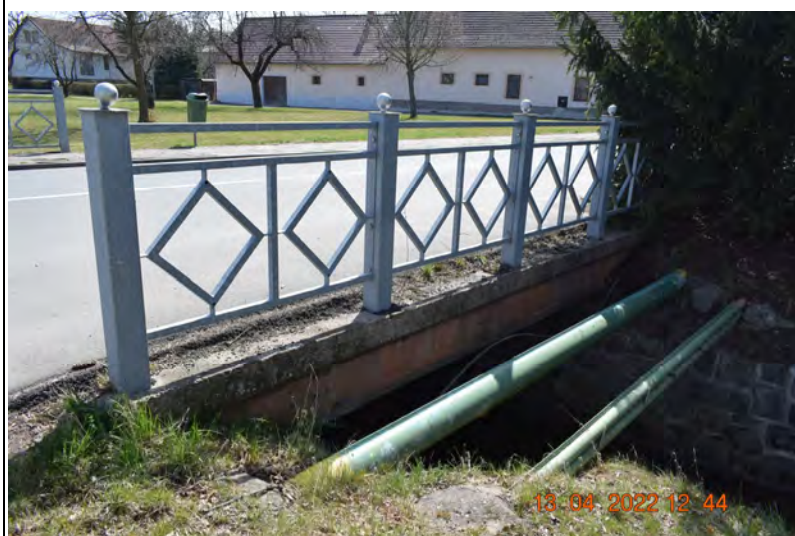
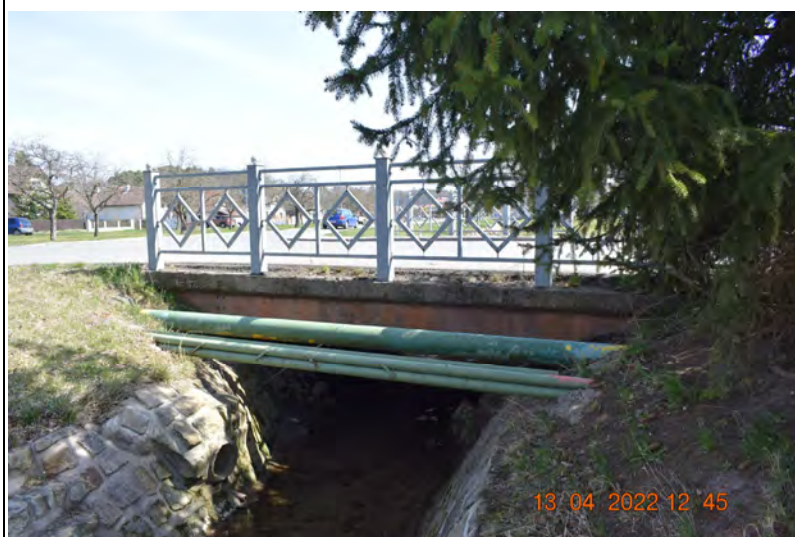
Obr.35 Pravá fasáda mostu. Pohled zprava doleva, proti vodě a ve směru staničení.

Římsa povodního rozšíření nebyla zesílena, přestože provedené nadbytečné zesílení vozovky by to vyžadovalo. Sníženina jejího povrchu sice trpí zanesením, ale je méně poškozena větráním než římsa návodní.

Zvýšená obruba není, je kompletně přefasfaltována.

Extravagantní zábradlí na mostě tvořené sloupky z dutých profilů (nasazenými na zárodky v římsě) vyhlíží stabilně, ale nesplňuje bezpečnostní ustanovení ČSN 73 6201 v několika bodech.

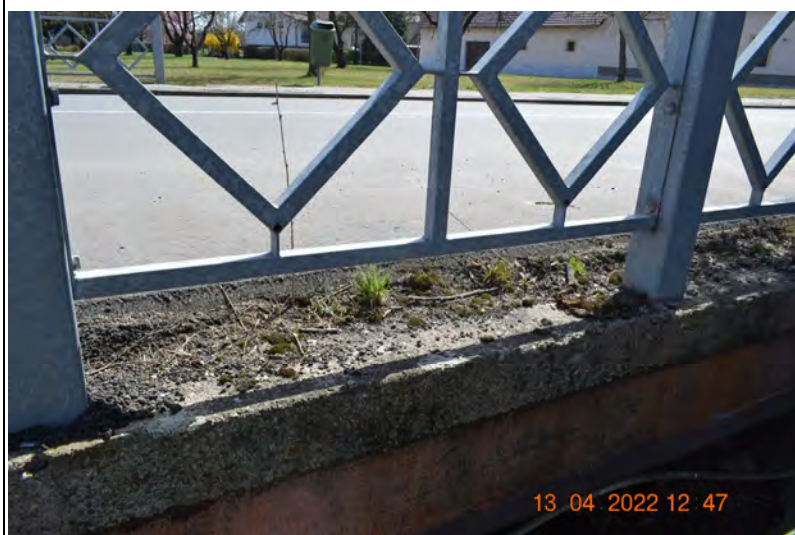
Obr.37 Detail nadbytečného zesílení vozovky nad pravou fasádou mostu. Pohled zprava doleva, proti vodě.

Na obrázku znečištění a plevel na římsě.

Jeho zesílení nad římsou činí 110 mm. Připočteme-li výšku obrubníku nad původní vozovkou 180 mm, činí hmotnost nadbytečného zesílení na NK skoro 15 t!

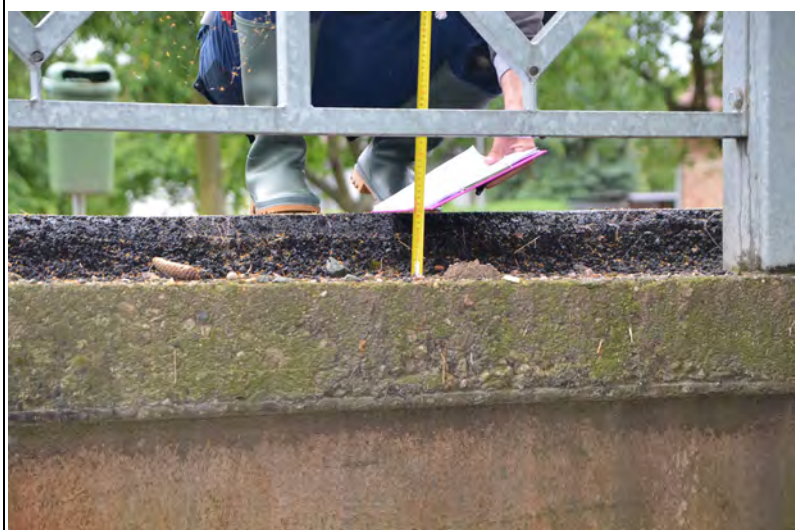
Obr. 38 (z minulé MPM)

Obrázek ukazuje převrstvení asfaltem a dobré odvodnění uzavřených profilů tvořících výplň zábradlí, ale tím dobré zprávy končí. Mezery mezi prvky zábradlí nesmí být větší než 120 mm. Zde jen mezera mezi povrchem římsy a dolním madlem činí 230 mm!

Beton římsy vykazuje již mírné trhliny.
