ARCHIVNÍ ČÍSLO MP 1/2022

# Most Na Návsí

Most (bez ev.č.) přes Smržovský potok Na Návsí v obci Smržov

## HLAVNÍ PROHLÍDKA

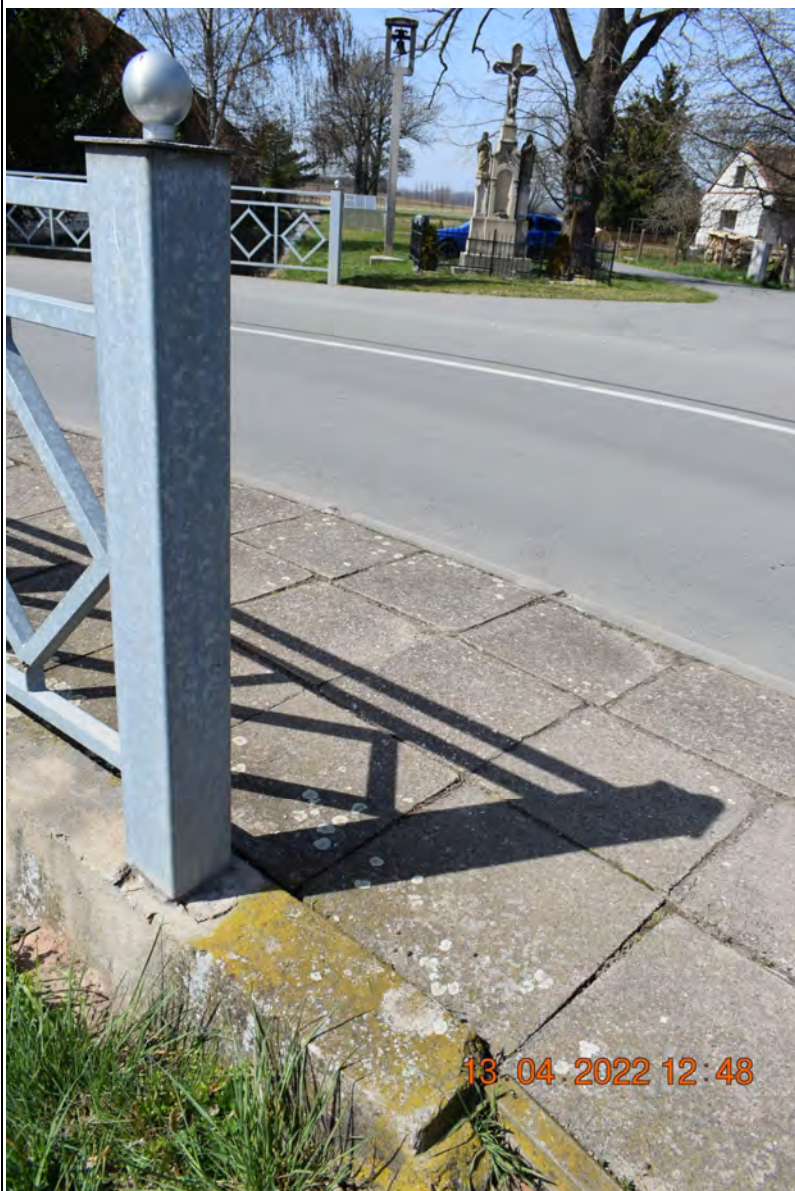
Obr.39 Vozovka nad 1. podpěrou, pravobřežní opěrou v místech, kde by měl být teoreticky patrný mostní závěr, ale spoň ve formě proříznuté a zalité spáry. Pohled z levostranného chodníku doprava, po vodě.

Chodník je starší s lehce pokleslou betonovou dlažbou. Vozovka zánovní s hutným povrchem z asfaltového betonu. Zatím bez vad.

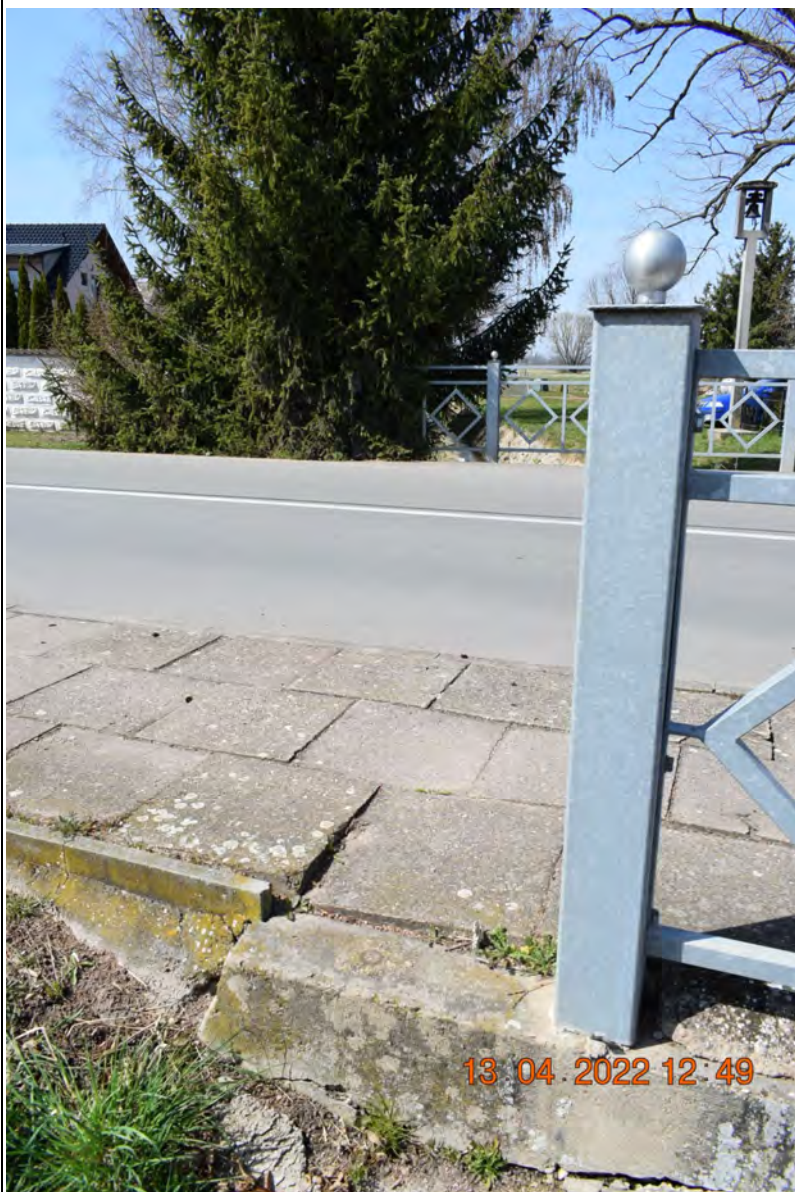
Obr.40 Vozovka nad 2. podpěrou, pravobřežní opěrou přibližně v místech, kde by měl být teoreticky patrný mostní závrh, alespoň ve formě proříznuté a zalité spáry. Pohled z levého chodníku doprava, po vodě.

Chodník je starší s lehce pokleslou betonovou dlažbou. Vozovka zánovní s hutným povrchem z asfaltového betonu. Zatím bez vad.

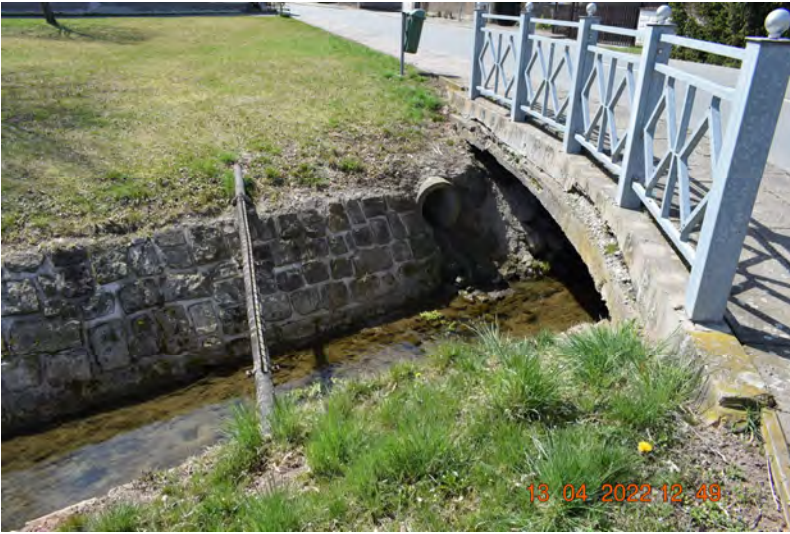
| | <p>Obr.41 Cizí zařízení před návodní stranou mostu. Pohled z pravého břehu k levému, ve směru staničení, k silnici III/3089.</p> <p>Ve vzdálenosti asi 3,0 m před římsou překračuje koryto trubka z černé barvy, možná jen chránička kabelů.</p> <p>V dlažbě strmého levobřežního svahu ústí do potoka aktivní kanalizace z betonové trouby DN 500 mm.</p> |

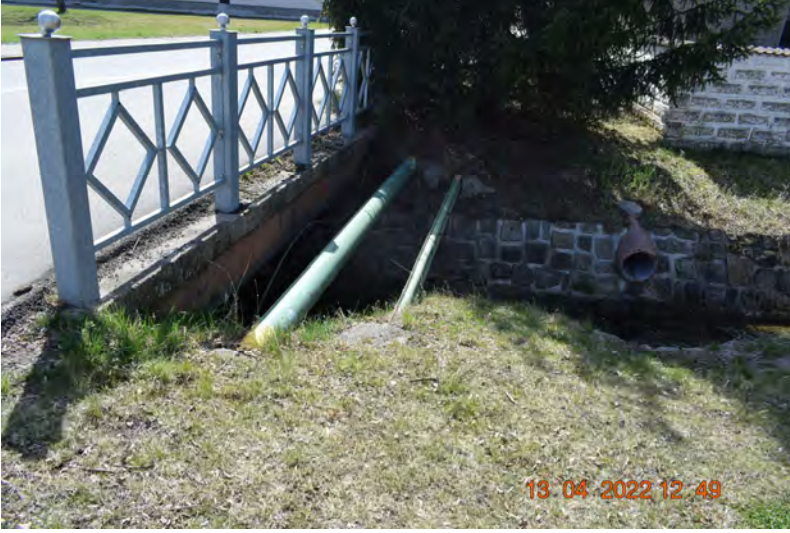
| | <p>Obr.42 Cizí zařízení za povodní stranou mostu. Pohled z pravého břehu k levému, ve směru staničení, k silnici III/3089.</p> <p>Ve vzdálenosti asi 1,0 m za římsou překračují koryto ocelová trouba DN asi 300 (možná plyn), ve vzdálenosti asi 2,0 m, dvojice trubek nad sebou, možná jen chrániček kabelů.</p> <p>V dlažbě strmého levobřežního svahu asi 4,0 m za římsou ústí do potoka aktivní kanalizace z plastové trouby DN 400 mm.</p> |

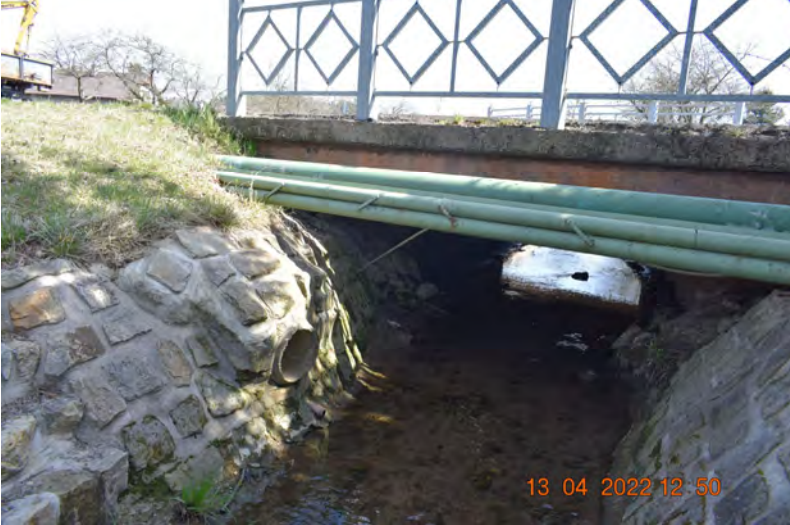
| | <p>Obr.43 Cizí zařízení za povodní stranou mostu. Pohled z levého břehu k pravému, proti směru staničení a proti vodě.</p> <p>Popis také viz obr. 42.</p> <p>V dlažbě strmého levobřežního svahu asi 2,5 m za římsou ústí do potoka aktivní kanalizace z betonové trouby DN 300, pod ní ocelová trubka DN 40 mm (červená skvrna).</p> <p>Ve vzdálenosti asi 3,5 -4,0 m od římsy je málo patrné schodiště z lomového kamene do betonu.</p> |

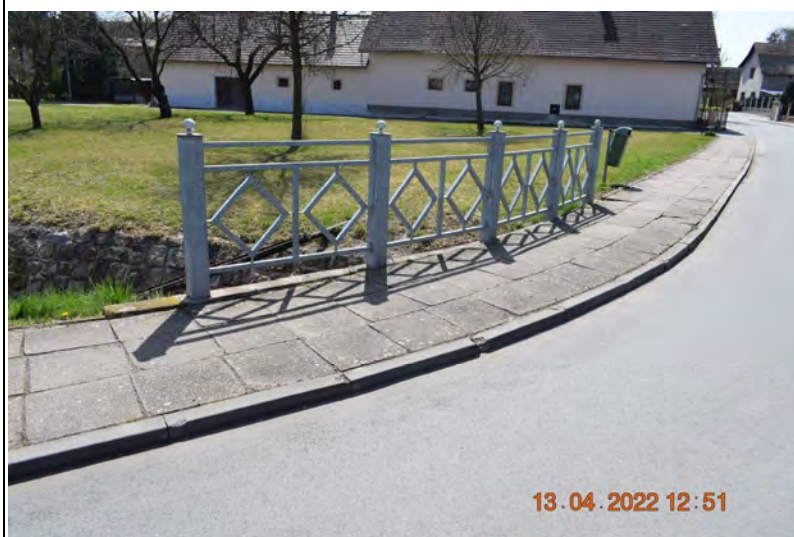
Obr.44 Levostranný, návodní chodník. Pohled od 1. podpěry, pravobřežní opěry ve směru staničení, k silnici III/3089.

Chodník tvořený betonovou dlažbou a betonovými obrubníky je starší než kryt vozovky. Není příliš rovný a nad ruby opěr je pokleslý.

Obruba je výšky 70-80 mm, je tedy ne-normová a nezajišťuje dostatečnou ochranu před vjetím vozidla na chodník.

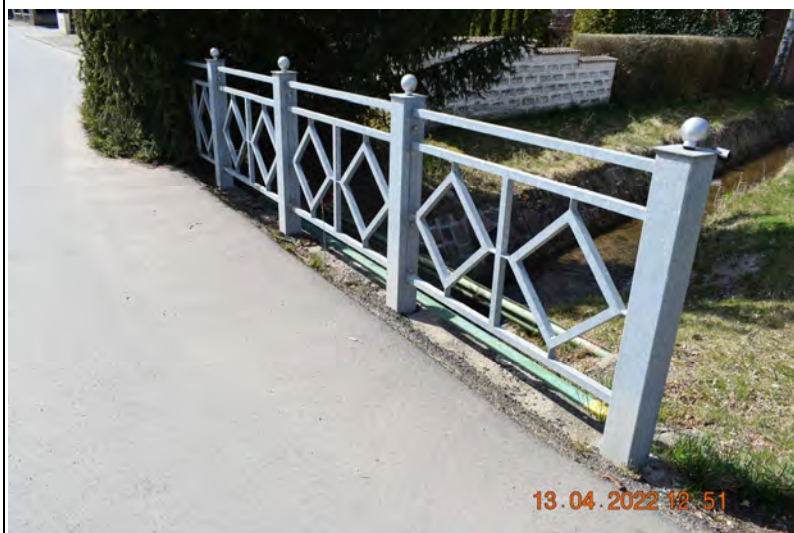
Obr.45 Pravostranný, povodní chodník není zbudován. Případná římsa je zcela utopena pod novějším asfaltobetonem. Pohled od 1. podpěry, pravobřežní opěry ve směru staničení, k silnici III/3089.

Vozovka (přesněji její kryt) není ukončen obrubníkem ani krajníkem. Převyšuje přilehlou římsu o 110 mm. Tím podává svědectví o výšce nadbytečného zesílení vozovky, viz obr. 38.

Pravostranné zábradlí končí ve vzrostlém jehličnanu, který zužuje volnou šířku na mostě.
